Wpływy eksploatacji

Zdjęcie zamieszczone obok przedstawia obszar zlokalizowany w pobliżu Kopalni Pniówek należącej do Jastrzębskiej Spółki Węglowej, znajdujący się pomiędzy miejscowością Krzyżowice i Pniówek (gmina Pawłowice, powiat pszczyński, województwo śląskie). Wykonane zostało 27 kwietnia 2012 roku kamerą DMC II przez firmę MGGP Aero Sp. z o.o. z Tarnowa. Zdjęcie jest zorientowane na północ, a przybliżone współrzędne środka to: 49° 58' 35,95" N; 18° 41' 13,77" E.

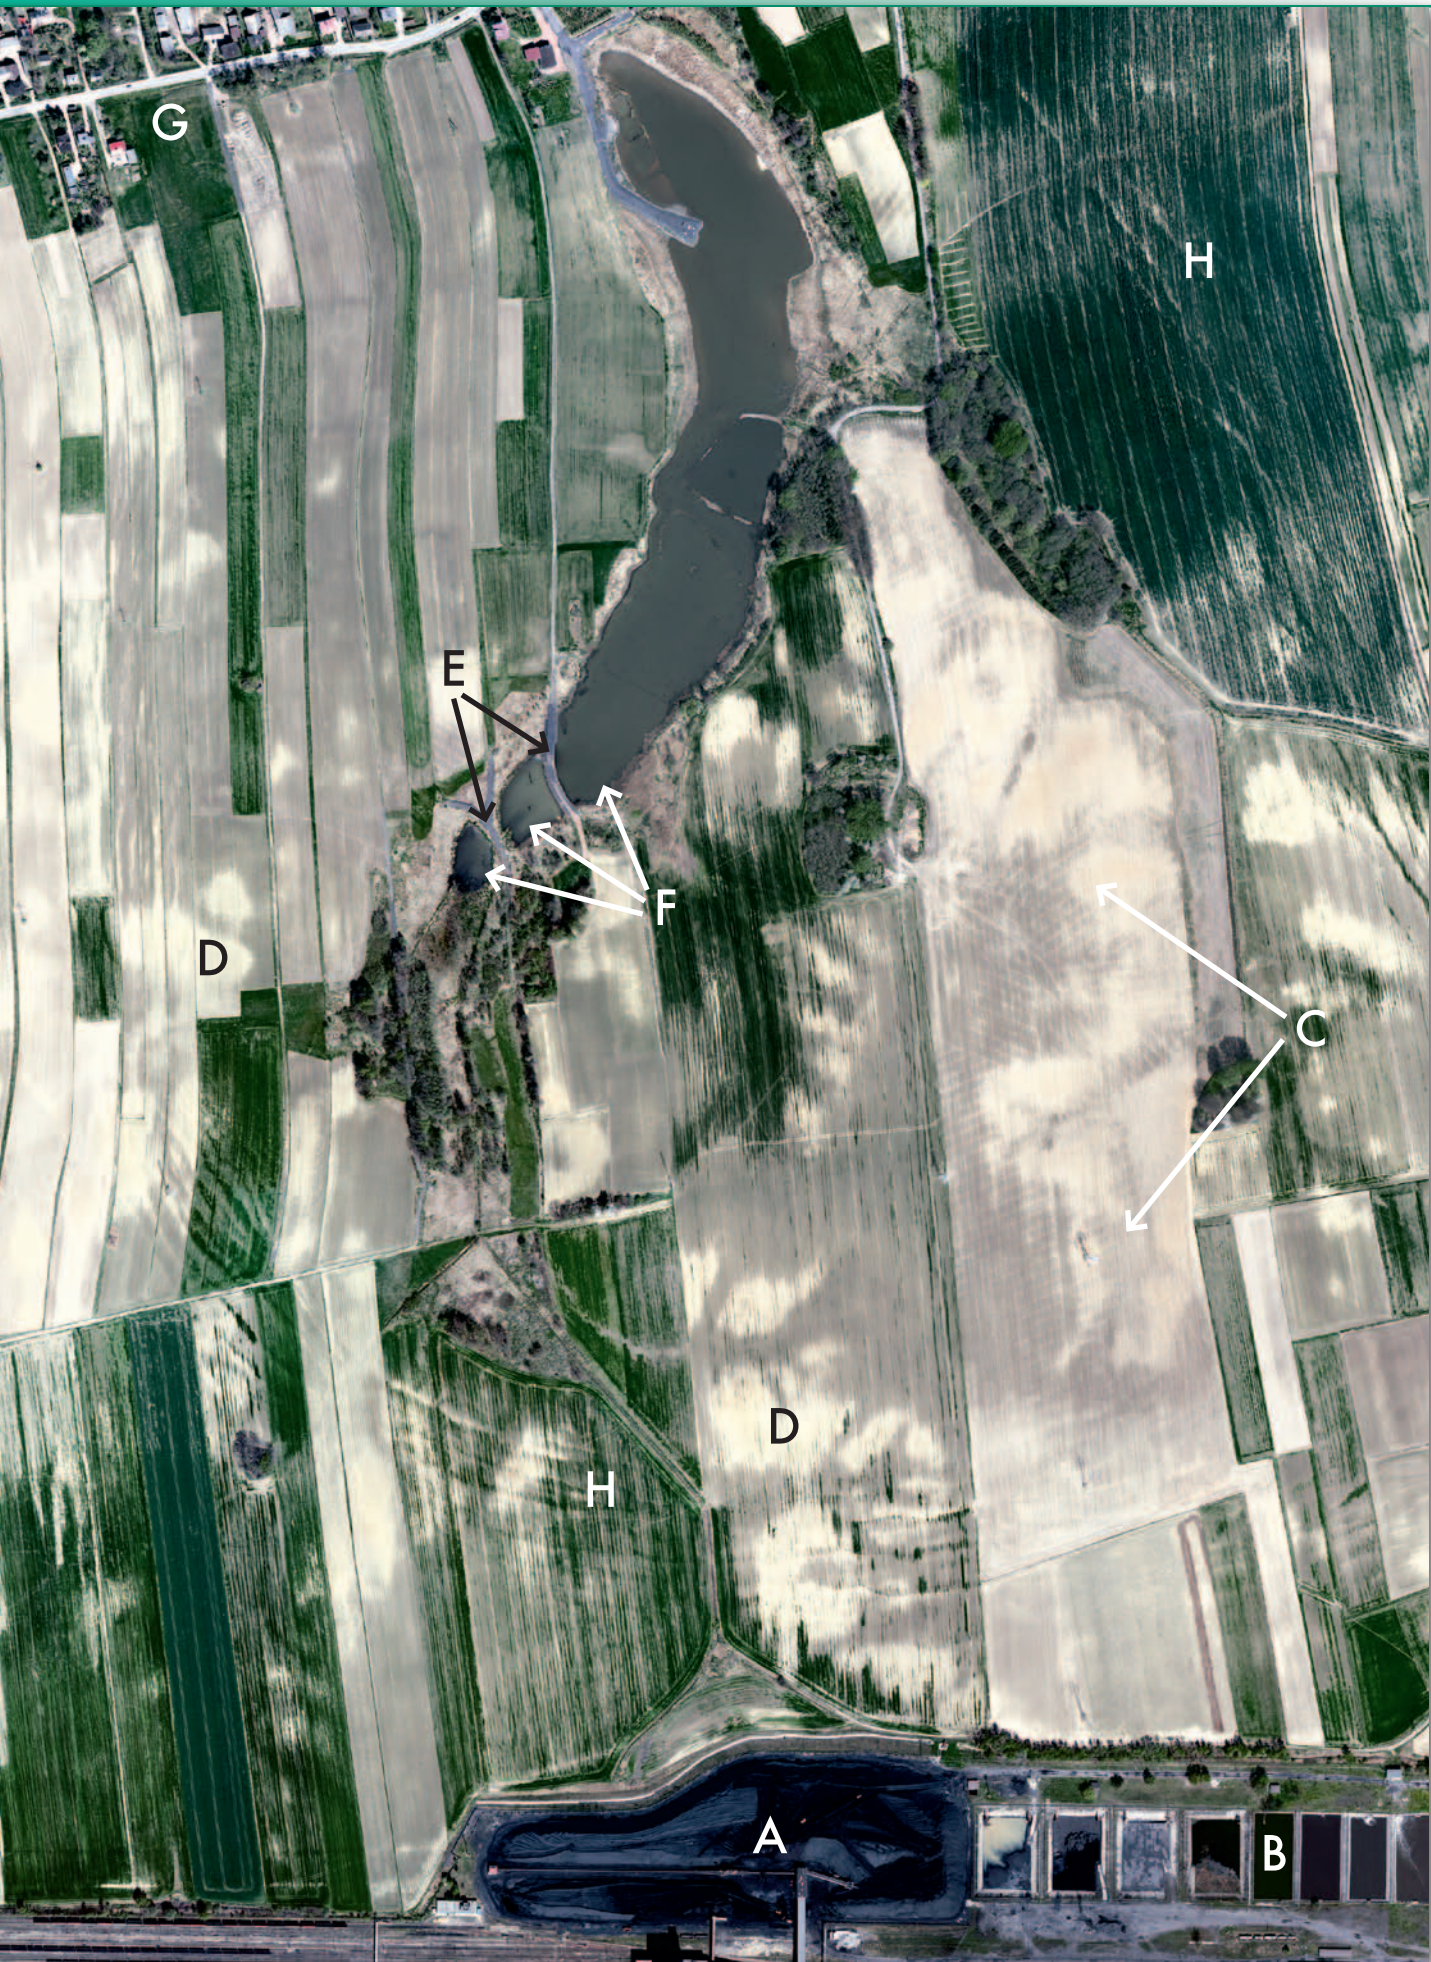
Rozpoczynając fotointerpretację, w pierwszej kolejności należy zwrócić uwagę na widoczne charakterystyczne elementy. W południowej części przedstawionego obszaru znajduje się znacznej wielkości obiekt o ciemnej barwie i drobnoziarnistej strukturze – jest to przykopalniana hałda, na której deponowany jest węgiel, o czym świadczy barwa [A]. Na wschód od niej jest osiem prostokątnych zbiorników o zróżnicowanym kolorze. Są to osadniki, w których gromadzi się materiał wyflukowany razem z wodą z pobliskiej hałdy [B]. Na północ od wspomnianych obiektów znajdują się użytki rolne. Dobrze widoczne są ich granice, a także rozdzielające je drogi o liniowej strukturze i odmiennym fototonie. Na podstawie zdjęcia łatwo możemy odczytać strukturę użytkowania gruntów.

Analizując barwę oraz teksturę pól, można próbować określić przybliżony termin wykonania zdjęcia. Szaro-brązowy kolor i liniowa tekstura świadczą o przeprowadzeniu w niedalekiej przeszłości zabiegów agrotechnicznych. Na niektórych polach widoczna jest roślinność – ciemnozielona barwa, spod której na części z nich przebija kolor szaro-brązowy, po czym można wnioskować, że okres wegeta-

cyjny niedawno się rozpoczął. Na obszarach pozbawionych roślinności możemy zauważyć drenaż – charakterystyczną dendryczną strukturę [C], a w jego okolicy widoczne obszary odsłoniętej gleby o jaśniejszym od otoczenia fototonie, co może być związane z różnym stopniem wilgotności podłoża.

W wielu miejscach na zdjęciu, w których gleba nie jest jeszcze porośnięta, widoczne są jasne, rozciągnięte wzdłuż kierunku orki plamy o nieregularnym kształcie. Są to najprawdopodobniej warstwy skalne znajdujące się pod pokrywą glebową (tzw. skała macierzysta), a ich obecność może świadczyć o zróżnicowanej miąższości gleby w tym miejscu, a także – jak w przypadku miejsc występowania drenażu – o uwilgoceniu [D]. W centralnej części zdjęcia znajduje się niezagospodarowany zbiornik wodny o nieregularnym brzegu. W jego bezpośrednim sąsiedztwie widoczne są drzewa oraz tereny porośnięte niską i średnią roślinnością – nieużytki (odmienna od pól, gruboziarnista nieuporządkowana struktura). W obrębie wody dostrzec można liniowe struktury. Są to nasypy, którymi biegą drogi [E]. Ciemny kolor tych obiektów oraz brak pokrycia roślinnością mogą świadczyć o wykorzystaniu skały płonnej do ich budowy, a także, że powstały w niedalekiej przeszłości. Zróżnicowany kolor wody w rozdzielonych nasypami zbiornikach sugeruje słabe ich połączenie między sobą [F].

W północno-zachodniej części zdjęcia widoczne są zabudowania ciągnące się po obu stronach asfaltowej drogi. Szerokość pól nawiązuje do szerokości zagród gospodarczych [G].

Najbardziej zastanawiającą strukturą na zdjęciu w tej skali są równoległe jasne linie, szczególnie dobrze widoczne na polach [H]. Jasna barwa świadczy o naruszeniu naturalnych poziomów glebowych i wydostaniu się na powierzchnię skały macierzystej. W przypadku terenów tutaj przedstawionych zjawisko to związane jest z osiadaniami powierzchni ziemi w wyniku wydobywania węgla. Obszar, na którym występują skutki prowadzonej podziemnej eksploatacji górniczej, na powierzchni nosi nazwę niecki wpływów eksploatacji, a gdy bierze się pod uwagę tylko obszar obniżenia punktów powierzchni, mamy do czynienia z niecką obniżenia lub niecką osiadań. Obniżaniu terenu towarzyszy powiększanie się istniejących powierzchni i tworzenie nowych zbiorników wodnych, zwanych zalewiskami. Powstają one zwykle w dnie niecki, tj. w miejscu, gdzie osiadanie przyjmuje największe wartości. Pomiedzy granicą niecki (osiadanie bliskie zeru) a skrzydłami niecki (miejsce największych przemieszczeń poziomych) tworzą się widoczne na zdjęciach równoległe pasy, gdzie następuje obniżenie i przesunięcie terenu. Opisany zbiornik wodny jest przykładem powiększającego się zalewiska, o dynamice procesu świadczy zaś budowa najprawdopodobniej tymczasowych nasypów, po których biegą drogi.

Prezentowany obszar jest przykładem terenów intensywnie eksploatowanych górniczo. Świadczą o tym obiekty oraz procesy, których efekt widoczny jest na zdjęciach lotniczych. Wygląd pól oraz poziom intensywności wegetacji sugeruje wykonanie zdjęć w pierwszych miesiącach wiosny.
