Infrastruktura transportowa

Zdjęcia lotnicze wykorzystywane przez samorządy najczęściej wykonuje się wczesną wiosną lub późną jesienią, kiedy obiekty znajdujące się pod koronami drzew są najlepiej widoczne ze względu na brak liści. Prezentowane zdjęcie – wykonane 14 kwietnia 2013 r. fotogrametryczną kamerą lotniczą DMC II – przedstawia fragment Łabęd (dzielnicy Gliwic). Brak widocznej roślinności, o czym świadczy kolorystyka zdjęcia, w zestawieniu z datą jego wykonania sugeruje, że zima była wyjątkowo długa. Chociaż przeciętnemu odbiorcy zdjęcie wydaje się mało atrakcyjne kolorystycznie (dominują brązy i odcienie szarości), to pozwala dostrzec znacznie więcej szczegółów niż gdyby było wykonane w późniejszym okresie wegetacji roślin. W zależności od elementów, które chcemy analizować przy wykorzystaniu zobrażeń lotniczych, należy pamiętać, że potencjał fotointerpretacyjny zdjęcia zależy w znacznym stopniu od terminu jego wykonania. W tej części szkoły fotointerpretacji zajmiemy się rozpoznawaniem elementów infrastruktury transportowej.

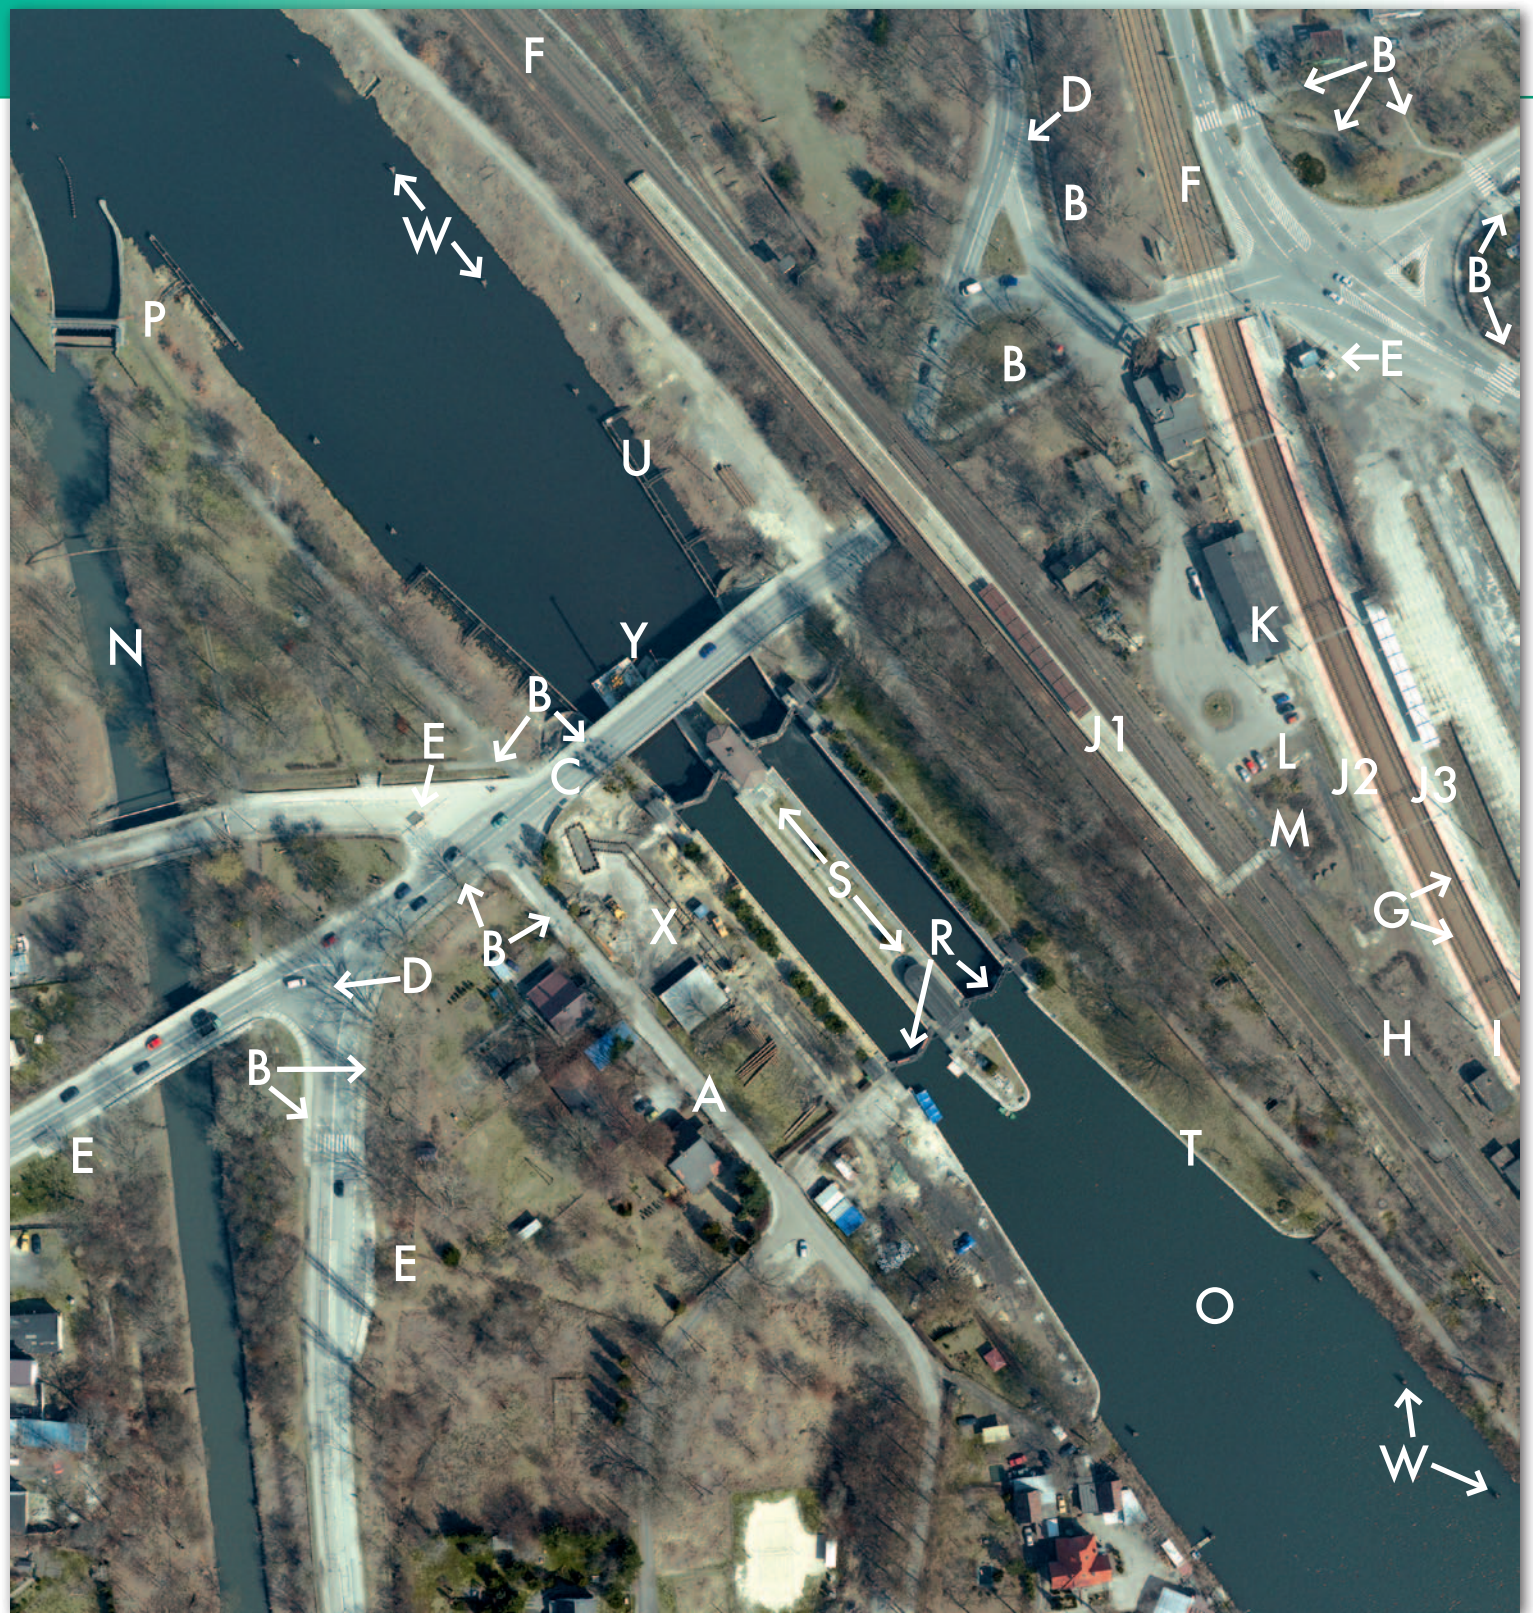
Zacznijmy od infrastruktury drogowej. O ile znalezienie samych dróg nie stanowi większego problemu, to ustalenie ich hierarchii (np. na podstawie pierwszeństwa przejazdu) może nie być już tak oczywiste. Jednym z kryteriów, które możemy wykorzystać, jest szerokość. Najwyższa droga kołowa na zdjęciu [A] stanowi dojazd do poszczególnych posesji. Nie widzimy malowania na jej powierzchni (oznakowanie poziome koloru białego). Po południowo-zachodniej stronie tej drogi widoczny jest chodnik (jaśniejszy w porównaniu z asfaltem fototon). Chodniki stanowią najwęższe ciągi ko-

munikacyjne – usytuowane są najczęściej w bezpośrednim sąsiedztwie dróg kołowych, zazwyczaj równoległe do nich [B]. Miejsca, w których ciągi piesze przecinają drogi kołowe, rozpoznajemy po zebrze (charakterystycznym malowaniu na jezdni).

Przykład drogi kołowej wyższej klasy [C] to droga jednojezdniowa z pasami ruchu rozdzielonymi jasną linią. Większość dróg widocznych w kadrze zalicza się właśnie do tej klasy. Nie dysponując szczegółową mapą oraz nie widząc znaków pionowych, drogę z pierwszeństwem przejazdu na wysokorozdzielczym zdjęciu lotniczym możemy określić, szukając znaku poziomego P-13, czyli linii warunkowego zatrzymania złożonej z trójkątów [D]. Przebieg trasy autobusowej również może świadczyć o roli drogi, a możemy go prześledzić, identyfikując przystanki w bezpośrednim sąsiedztwie [E]. O ich występowaniu świadczy obecność: wiaty przystankowej (mały prostokątny obiekt w pobliżu drogi, rzucający cień), zatoki autobusowej bądź charakterystycznego poziomego znaku P-17 w kształcie zygzaka (malowanie na jezdni).

Łatwo dostrzegalna na zdjęciu lotniczym jest również infrastruktura kolejowa. Przebieg torowisk rozpoznajemy po charakterystycznym fototonie, w którym dominują odcienie brązu. Obiekty te mają przeważnie przebieg prostopadły, a wszelkie zmiany kierunku torów przybierają formę łagodnych łuków [F]. Na zdjęciu możemy rozróżnić poszczególne szyny kontrastujące z tłem nasypu, widoczne są także prostopadłe do nich podkłady [G]. Najbardziej wyraźne są podkłady betonowe (jaśniejszy

w porównaniu do otoczenia fototon – ich obecność może również świadczyć o niedawnej wymianie związanej np. z modernizacją linii). Znajdujące się w tym miejscu torowiska są zelektryfikowane – dostrzec można konstrukcje wsporcze w formie pojedynczych słupów [H] (wąskie, wydłużone cienie) bądź przybierające postać bramki [I] (widoczne nad torowiskiem). Na zdjęciu widzimy trzy perony znajdujące się wzdłuż torów, które stanowią wydłużoną przestrzeń ruchu pieszego [J1], [J2], [J3].

Pierwszy z nich to peron wyspowy otoczony z obu stron torami. Drugi i trzeci to perony boczne umiejscowione po zewnętrznych stronach torów linii dwutorowej, posiadające jedną krawędź peronową. Warto tutaj zwrócić uwagę na skrajne części tych peronów – odróżniają się kolorem (odcienie różu). Możemy wnioskować, że są to specjalne płyty montowane dla osób niedowidzących. Charakteryzują się odmiennym od otoczenia kolorem, a ich powierzchnia wyróżnia się szorstkością. Przy pierwszym i trzecim peronie zobaczymy różniące się barwą wiaty dla podróżnych.

Tuż przy krawędzi peronu drugiego znajduje się prostokątny budynek o dwuspadowym dachu krytym papą (widoczny jest znaczny cień rzucany przez ten obiekt) [K]. Jest to najprawdopodobniej budynek dworca kolejowego. Prowadzi do niego asfaltowa droga, na której końcu znajduje się plac, a wokół zaparkowane samochody osobowe [L] (ułożone obok siebie niewielkie, kolorowe obiekty z widocznym cieniem). Na południowo-wschód od wspomnianego miejsca biegnie ścieżka [M] (utwardzona najprawdopodobniej szutrem – ciemny fototon, nieregular-

ny kształt) łącząca poprzez torowisko (płyty betonowe – jaśniejszy fototon, prostokątny kształt) dworzec z peronem wyspowym.

Ostatnim rodzajem infrastruktury, który poddany zostanie fotointerpretacji, będzie infrastruktura śródlądowego transportu wodnego. Na przedstawionym zdjęciu widoczne są fragmenty: rzeki Kłodnicy [N] oraz Kanału Gliwickiego [O]. Woda na zdjęciach lotniczych cechuje się przeważnie ciemną, jednolitą barwą i gładką (amorficzną) strukturą. Wody Kłodnicy w porównaniu z wodami kanału cechuje odmienny fototon, co spowodowane jest innym składem chemicznym (prawdopodobnie z uwagi na zanieczyszczenie). W obrębie prezentowanego zdjęcia wody nie mieszają się bezpośrednio ze sobą – widoczny jest jaz [P] stanowiący ostrą granicę między obszarami o odmiennej barwie. Na podstawie jego lokalizacji oraz infrastruktury towarzyszącej możemy ustalić kierunek biegu rzeki (woda płynie z południowego wschodu).

Do żeglugi wykorzystywany jest około 40-kilometrowy Kanał Gliwicki, który stanowi drogę wodną łączącą rzekę Odrę z Gliwicami. Ponad 40-metrowa różnica poziomu wody po obu stronach kanału regulowana jest za pomocą sześciu śluz wodnych, z których pierwszą (zlokalizowaną poniżej portu w Gliwicach) widać w centralnej części zdjęcia. Łabędy to dwukomorowa bliźniacza śluza, której spadek przy normalnym piętrzeniu przekracza cztery metry. Długość śluzy wynosi ponad 70 m, zaś szerokość 12 m. Zamknięcia główne głów górnych i dolnych śluzy stanowią wrota wsporne o napędzie elektrycznym i ręcznym, zaś

napełnianie i opróżnianie komór następuje dzięki zamkniętym segmentami otworom znajdującym się w skrzydłach tych wrót. Spoglądając na długość cienia rzucanego przez wrota służ, ocenić możemy stopień napełnienia komór wodą [R]. W tym przypadku komora południowa ma poziom wody wyrównany z południową częścią kanału.

przebież, na której końcach widoczne są dwa budynki maszynowni mieszczące urządzenia obsługujące wrota komór [S]. Po obu stronach służ są nabrzeża, po południowej stronie wybetonowane [T] (prosta, liniowa granica, pomalowana białą farbą), po północnej zaś zbudowane z elementów tworzących metalową konstrukcję wypuszczoną od brzegów w stronę środka kanału [U]. W dalszej

części awanportów widoczne są pojedyncze, oddalone od siebie w regularnych odstępach urządzenia postojowe – tzw. dalby [W]. Są one wbite w dno, a górna ich część wystaje ponad poziom wody. Wykorzystywane są przez jednostki pływające, gdy tworzy się kolejka w oczekiwaniu na służowanie. Na południowy zachód od komór służ, przy nabrzeżu, widoczne są dwa żółte obiekty [X] (najpraw-

dopodobniej maszyny budowlane). W ich otoczeniu zdeponowane zostały materiały budowlane. Po północnej części mostu widoczny jest żółty dźwig [Y] znajdujący się na platformie, który rozpoznajemy po ramieniu rzucającym na wodę długi i wąski cień. Elementy te mogą świadczyć o trwających pracach modernizacyjnych służ.
